# ¿Minería "Responsable"?

## Enami-Codelco contamina las cascadas de Junín

Un informe de campo sobre los impactos de las actividades mineras en la Reserva Comunitaria de Junín

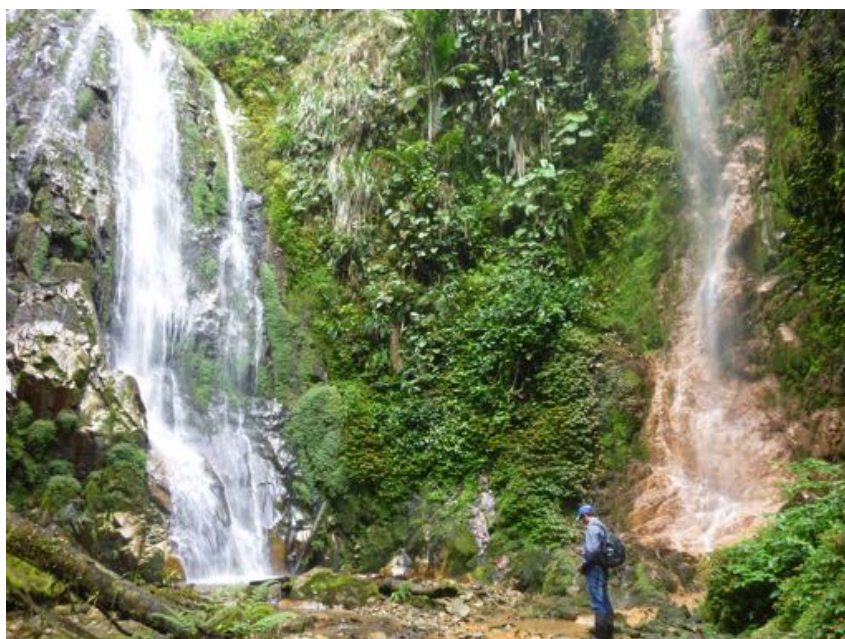
*Contaminación en las cascadas Gemelas en la Reserva Comunitaria de Junín.*

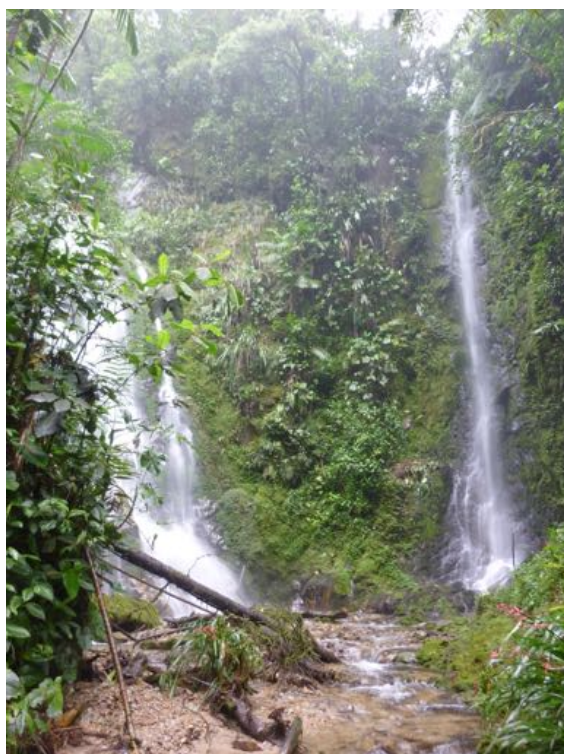
Foto 1: las cascadas Gemelas en febrero de 2015.

En las fotos 1 y 2, podemos apreciar las cascadas Gemelas, uno de los sitios más inspiradores de la Reserva Comunitaria de Junín. La foto 1 muestra las cascadas en febrero de 2015, antes de que la Enami-Codelco empiece sus trabajos de exploración. La foto 2 muestra las mismas cascadas, en su estado actual. La cascada de derecha se ha vuelto totalmente anaranjada.

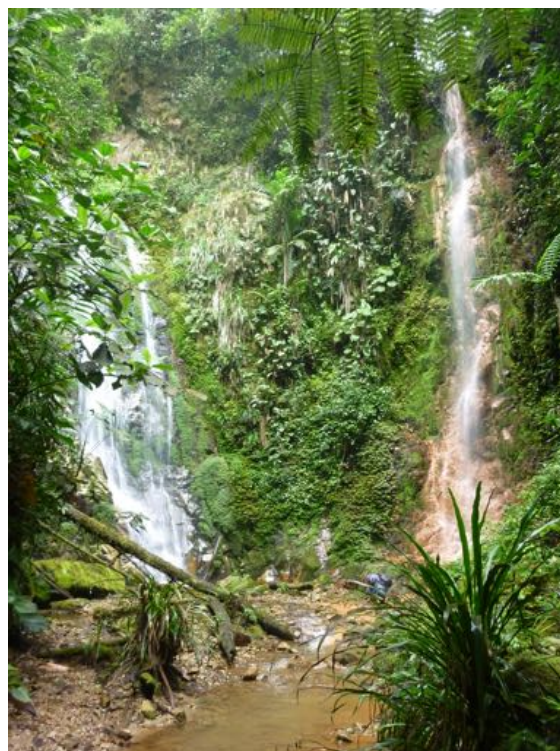
Foto 2: las cascadas Gemelas en agosto de 2016.

El color anaranjado podría estar vinculado a una contaminación del agua por un exceso de sedimentos arcillosos debido a una remoción masiva de tierras aguas arriba de la cascada. Aguas abajo, constatamos la contaminación de toda la microcuenca. En primer plano de la foto 2, se puede apreciar cómo el agua de este río se ha vuelto turbio.

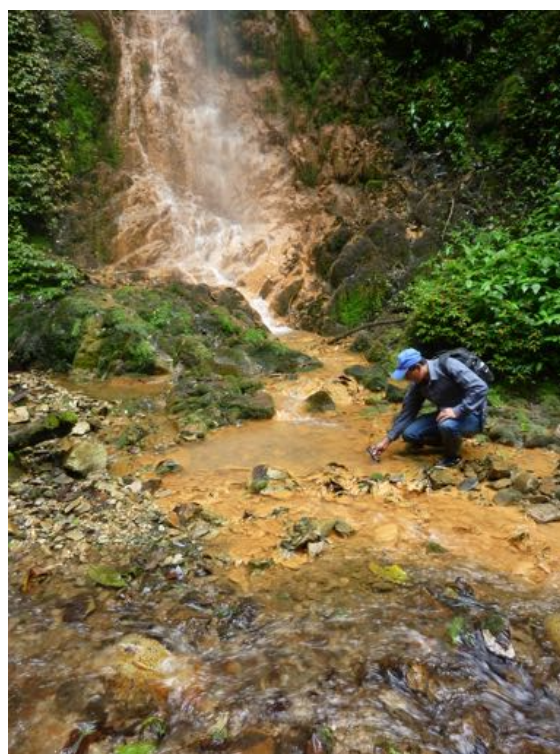
Foto 3: Monitoreo de aguas en la Gemela contaminada. Agosto de 2016.

La foto 3 muestra como sale el agua debajo de la cascada contaminada.

Emana un fuerte olor sulfuroso (a "huevo podrido") y el agua ha manchado totalmente las rocas y la vegetación aledaña. La contaminación de este contribuyente principal del río Junín implica una contaminación de todo el río, fuente de agua de la comunidad de Junín y otras comunidades aguas abajo. Las consecuencias de este tipo de contaminación pueden ser catastróficas para los ecosistemas acuáticos, los comuneros que se bañan en esta agua y el ganado que la bebe.

Las mediciones realizadas durante nuestro monitoreo de agua mostraron resultados que podrían llevarnos a concluir que hay contaminación por materiales en suspensión (medimos un valor de conductividad 20 veces mayor a los valores usualmente encontrados en la zona). Contradiciendo estos datos -según testimonios de varios moradores-, la dirección de relaciones comunitarias de la Enami-Codelco ha afirmado en varias circunstancias que realiza sus trabajos con los mejores estándares, para no interferir con el turismo en la zona...

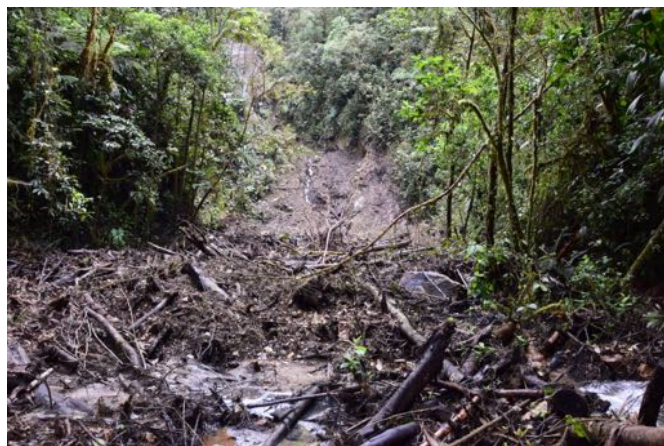
Foto 4: Vista del derrumbe en la microcuenca del Velo de la Novia. Abril de 2016.

Las fotos siguientes (4,5 y 6) muestran otros horrores constatados en las últimas visitas a la Reserva. En la parte alta de la microcuenca de otra cascada famosa de la Reserva, la del Velo de la Novia, la Enami-Codelco no cuidó la estabilidad de las vertientes en las cuales intervino y provocó un derrumbe -probablemente de cientos de toneladas de roca y suelos- que destruyó totalmente el lecho en esta parte de la microcuenca. La foto 4 muestra el derrumbe en cuestión.

Adicionalmente, el derrumbe tuvo lugar en un sitio donde se encontraba un antiguo pozo de perforación de la empresa japonesa Bishimetals, que realizó trabajos de exploración en la zona en los años 1990s. La fuerza del derrumbe muy probablemente destapó este antiguo pozo,

de tal modo que ahora está brotando agua contaminada, la cual se mezcla continuamente con los sedimentos orgánicos desplazados.

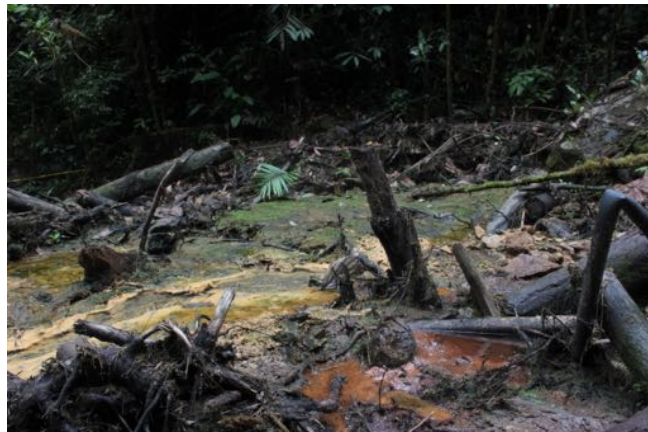
Foto 5: Contaminaciones en la microcuenca de la cascada Velo de la Novia. Agosto de 2016.

El resultado es un paisaje de desolación en el corazón de la Reserva Comunitaria de Junín, como lo muestran las fotos 5 y 6.

Se puede ver una serie de colores vivos, desde el amarillo hasta el marrón, probablemente provocados por la contaminación con sedimentos y aguas contaminadas del antiguo pozo reabierto. En varios charcos contaminados, pudimos constatar la presencia de burbujas, probablemente debidos a emanaciones de vapor de azufre, lo que explicaría el fuerte olor que permanece en el sitio.
