¿Repsol limpió el desastre?

Situación actual y retos
pendientes para la
recuperación de la vida
marina a tres años del
derrame de petróleo

Documento de trabajo

Enero 2025

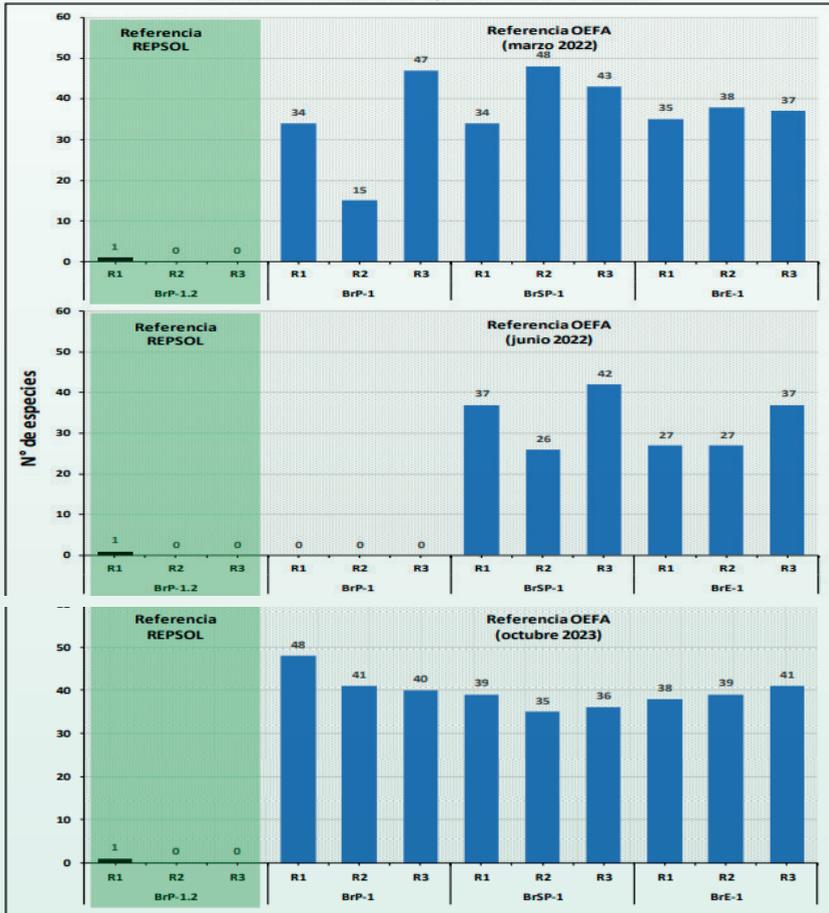
Figura N° 5. Comparación de riqueza de especies de macrobentos de orilla rocosa del Sitio de Referencia de RELAPASAA y Punto Blanco del OEFA

Figura 1: Comparación de riqueza de especies de macrobentos de orilla rocosa del sitio de referencia de Relapasaa y punto blanco del Oefa

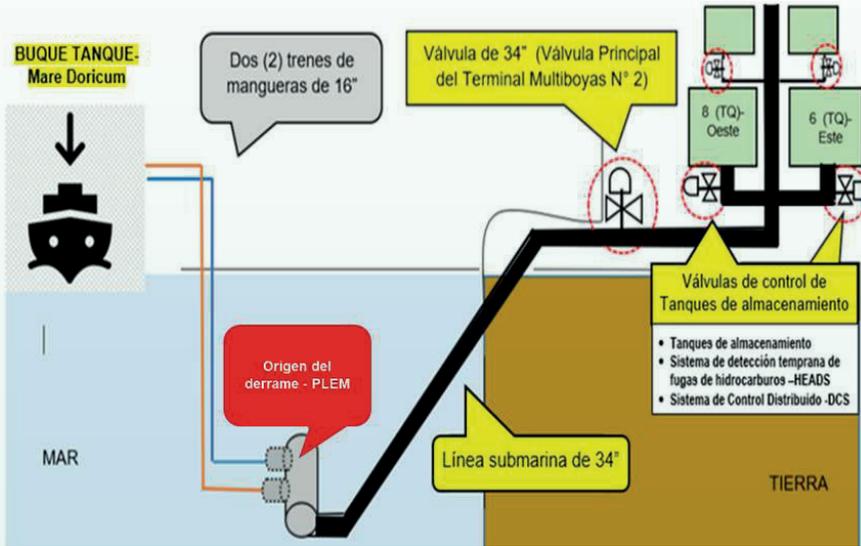
Figura 2: Origen del derrame de Relapasa

Resalta que, mientras se intentaba reemplazar la boya 5, el buque continuaba con las mangueras conectadas al PLEM. Señala que en esos momentos se produjo la caída de la popa por la banda de babor. Plantea como hipótesis que esta, al caer sobre la boya de señalización del PLEM, produjo una fuerte carga de tracción y flexión sobre los dos trenes de mangueras y sobre las dos tuberías que las conectan al PLEM, lo que ocasionó la rotura de la unión de soldadura de esas tuberías.

La resolución cita el informe pericial de Osinergmin que indica que, si los cabos hubiesen estado correctamente amarrados y asegurados, el movimiento del buque tanque habría sido leve y no se habría generado la tracción y flexión sobre las boquillas del PLEM. Además, señala que, según la pericia de Osinergmin, el desprendimiento de las boquillas del PLEM se produjo por defectos en su fabricación asociados a la incorrecta preparación del bisel para el aporte de soldadura, originando que el espesor de soldaduras entre las boquillas y PLEM sea reducido.

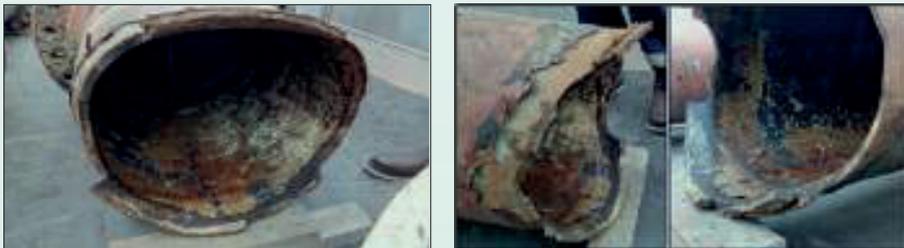
Figura 3: PLEM con señales de corrosión

Además, reporta la existencia de corrosión en el PLEM y en las boquillas y en el material de las planchas de refuerzo (ver Figura 4). Esto evidencia "la falta de acciones de prevención en cuanto a las inspecciones que debe realizarse a las líneas submarinas y al mantenimiento preventivo respectivo".

Por la falta de medidas preventivas para evitar el daño ambiental ocurrido, Oefa impuso una multa de 2637.476 UIT. Esta resolución ha sido apelada por Relapasaa y se encuentra en el TFA a la espera de su pronunciamiento definitivo.
